REQUALIFICAÇÃO DO EIXO TRANSVERSAL SERRANO (EN 122-1 / ER 124 / ER 267)

JULHO 2010

Requalificação do Eixo Transversal Serrano (EN 122/1, ER 124 e ER 267)

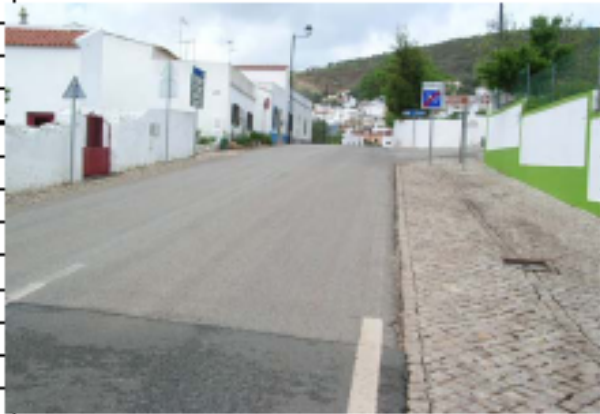
1.1	Largura da Via (m)	6m
1.2	Extensão do troço (m)	11860m
1.3	N.º de Faixas de Rodagem	2
1.4	Estado de Conservação	Bom <input checked="" type="checkbox"/> Degradado <input type="checkbox"/> Muito Degradado <input type="checkbox"/>
	Observações	A estrada apresenta um estado do pavimento bom na sua generalidade, existindo pontualmente fissuras longitudinais no pavimento, devido à ausência de valetas para drenar as águas. Existem também alguns assentamentos pontuais nos Kms iniciais.

2.1	Largura (m)	
2.2	Tipo de berma	Terra <input type="checkbox"/> Betuminoso <input type="checkbox"/> outros <input type="checkbox"/>
	Estado de Conservação	Bom <input type="checkbox"/> Degradado <input type="checkbox"/> Muito Degradado <input type="checkbox"/>
	Observações	Não existem bermas definidas, apenas vegetação junta aos limites das faixas de rodagem.

3.1	Sinalização Horizontal	existente <input checked="" type="checkbox"/> não existente <input type="checkbox"/>
	Estado de Conservação	Bom <input checked="" type="checkbox"/> Degradado <input type="checkbox"/> Muito Degradado <input type="checkbox"/>
	Observações	
3.2	Sinalização Vertical	existente <input checked="" type="checkbox"/> não existente <input type="checkbox"/>
	Estado de Conservação	Bom <input checked="" type="checkbox"/> Degradado <input type="checkbox"/> Muito Degradado <input type="checkbox"/>
	Observações	Em falta: estabilização de taludes ao longo dos primeiros Kms de estrada.

6.4.3	Equipamentos de Segurança	Não tem necessidades de intervenção, ou seja, não se aplica a este troço.
6.5	Travessias Urbanas	Imediatamente antes e dentro da localidade de Várzea as bermas deverão ser prolongadas em calçada ou betuminoso, numa extensão aproximada de 2Km, garantindo a segurança dos utentes e facilitando a sua deslocação ao longo do aglomerado habitacional.
7- Estimativa Orçamental

7.1	Custo estimado para repavimentação por Km	50.000 €
7.2	Custo estimado para pintura por km	2.000 €
7.3	Custo estimado para execução de berna/zona pedonal em calçada ou betuminoso por Km	16.000 €
	Orçamento X=	$(50\ 000€ \times 0,5km) + (2\ 000€ \times 0,35km) + (16\ 000€ \times 2km) = 57\ 700,00€$
8 - Fotos
